Scheurherstel in halfsteens metselwerk d.m.v. lintvoegwapening

CS01

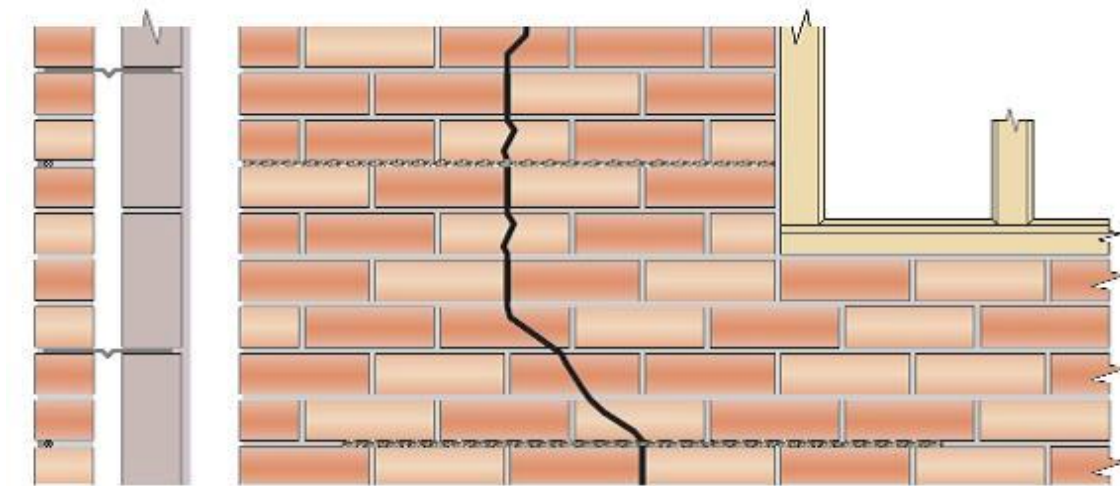
CS01

Scheurherstel in halfsteens metselwerk d.m.v. lintvoegwapening

Ter plaatse van de scheurvorming in het metselwerk, voegen stofvrij uitslijpen tot op een diepte van minimaal 4 cm met een minimale lengte van 1 mtr. (Gelijkmatig verdeeld over weerszijden van de scheur). Openstaande scheuren met mortel vullen.

Bij half steens metselwerk is de onderlinge afstand maximaal 7 voegen (42 cm) .

Spoel de sleuven schoon en breng de HeliBond (2 componenten-) mortel en de HeliBar (lintvoeg-) wapening aan. Openstaande scheuren met mortel vullen.

Nadat de HeliBond uitgehard is, de sleuven en de scheuren op juiste kleurstelling afwerken.
