Scheurherstel op hoek van halfsteens metselwerk d.m.v. lintvoegwapening

CS03

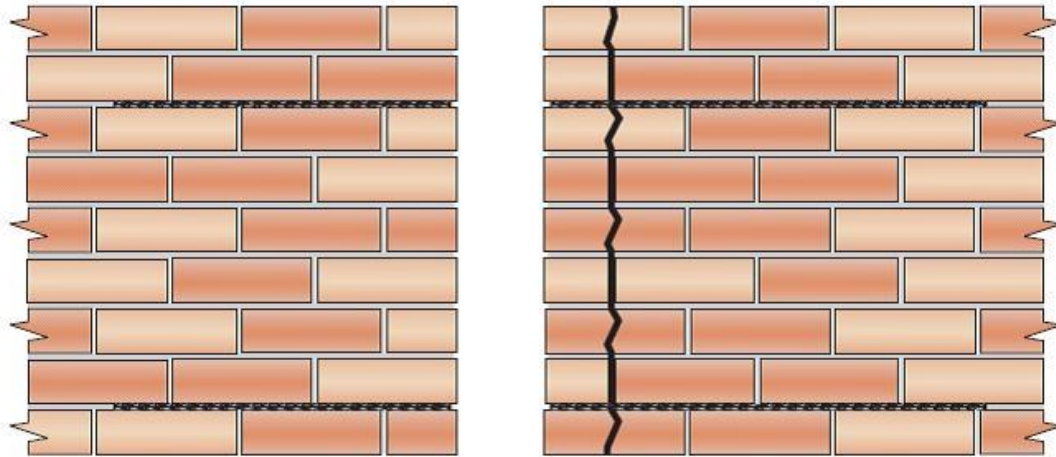
Ter plaatse van de scheurvorming in het metselwerk om de hoek, voegen stofvrij uitslijpen tot op een diepte van minimaal 4 cm met een minimale lengte van 1 mtr. (Gelijkmatig verdeeld over weerszijden van de scheur).

Bij halfsteens metselwerk is de onderlinge afstand maximaal 7 voegen (42 cm).

Spoel de sleuven schoon en breng de HeliBond (2 componenten mortel) en de HeliBar (lintvoeg wapening) aan. Openstaande scheuren met mortel vullen.

Nadat de HeliBond uitgehard is, de sleuven en de scheuren op juiste kleurstelling afwerken.
