# **Scheurherstel in metselwerk d.m.v. injectieankers**

CS07

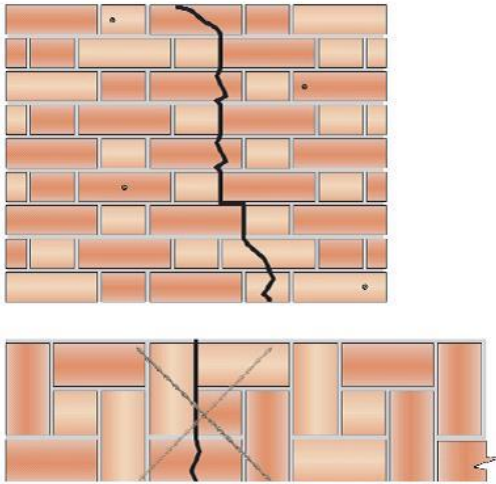
Ter plaatse van de scheurvorming in het metselwerk, ongeveer 20 cm vanaf de scheur gaten boren onder een hoek van 45 graden tot op een diepte van minimaal 3 cm vanaf achterzijde metselwerk .

De onderlinge afstand is maximaal 4 stenen (24 cm).

Spoel de gaten schoon en breng de HeliBond (2 componenten mortel) en de CemTie (injectie anker) aan. Openstaande scheuren met mortel vullen.

Nadat de HeliBond uitgehard is, de gaten en de scheuren op juiste kleurstelling afwerken.
