Scheurherstel in steens metselwerk op hoek d.m.v. injectieankers

CS09

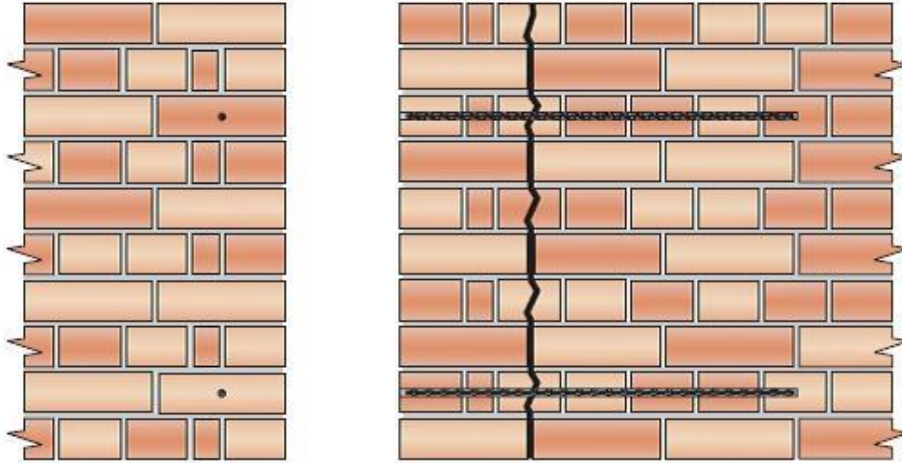
Scheurherstel in steens metselwerk op hoek d.m.v. injectieankers

Ter plaatse van de scheurvorming in het metselwerk om de hoek, gaten boren tot op een diepte van minimaal 40 cm achter de scheur .

De onderlinge afstand is maximaal 6 stenen (36 cm).

Spoel de gaten schoon en breng de HeliBond (2 componenten mortel) en de CemTie (injectie anker) aan. Openstaande scheuren met mortel vullen.

Nadat de HeliBond uitgehard is, de gaten en de scheuren op juiste kleurstelling afwerken.
