**Plaatselijk repareren van
metselwerk boog doormiddel
van lintvoegwapening en
injectieankers**

MA03

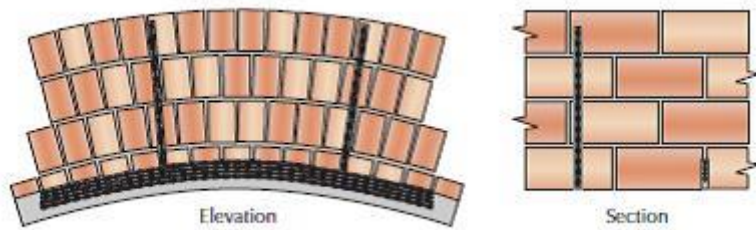
Ter plaatse van het te verankeren metselwerk, (met een maximale afstand van 50 cm* en een diepte van maximaal 90 cm*) gaten haaks op het metselwerk boren vanuit een volle steen.

Slijp sleuven stofvrij uit tot op een diepte van minimaal 4 cm.

Spoel de gaten en sleuven schoon en breng de HeliBond (2 componenten-) mortel met de CemTie (injectie-) ankers aan. Openstaande scheuren eventueel goed met mortel vullen.

Nadat de HeliBond uitgehard is de boor gaten, sleuven en eventuele scheurvorming op juiste kleurstelling afwerken.
